# Οι καταστροφές που προξένησαν οι γερμανικές δυνάμεις κατοχής στα σιδ. δίκτυα της Πελοποννήσου και της Θεσσαλίας κατά την αποχώρησή τους, το 1944

Κείμενο: Κώστας Ανδρουλιδάκης

## 1) Σιδηρόδρομοι Πελοποννήσου (Σ.Π.Α.Π.)

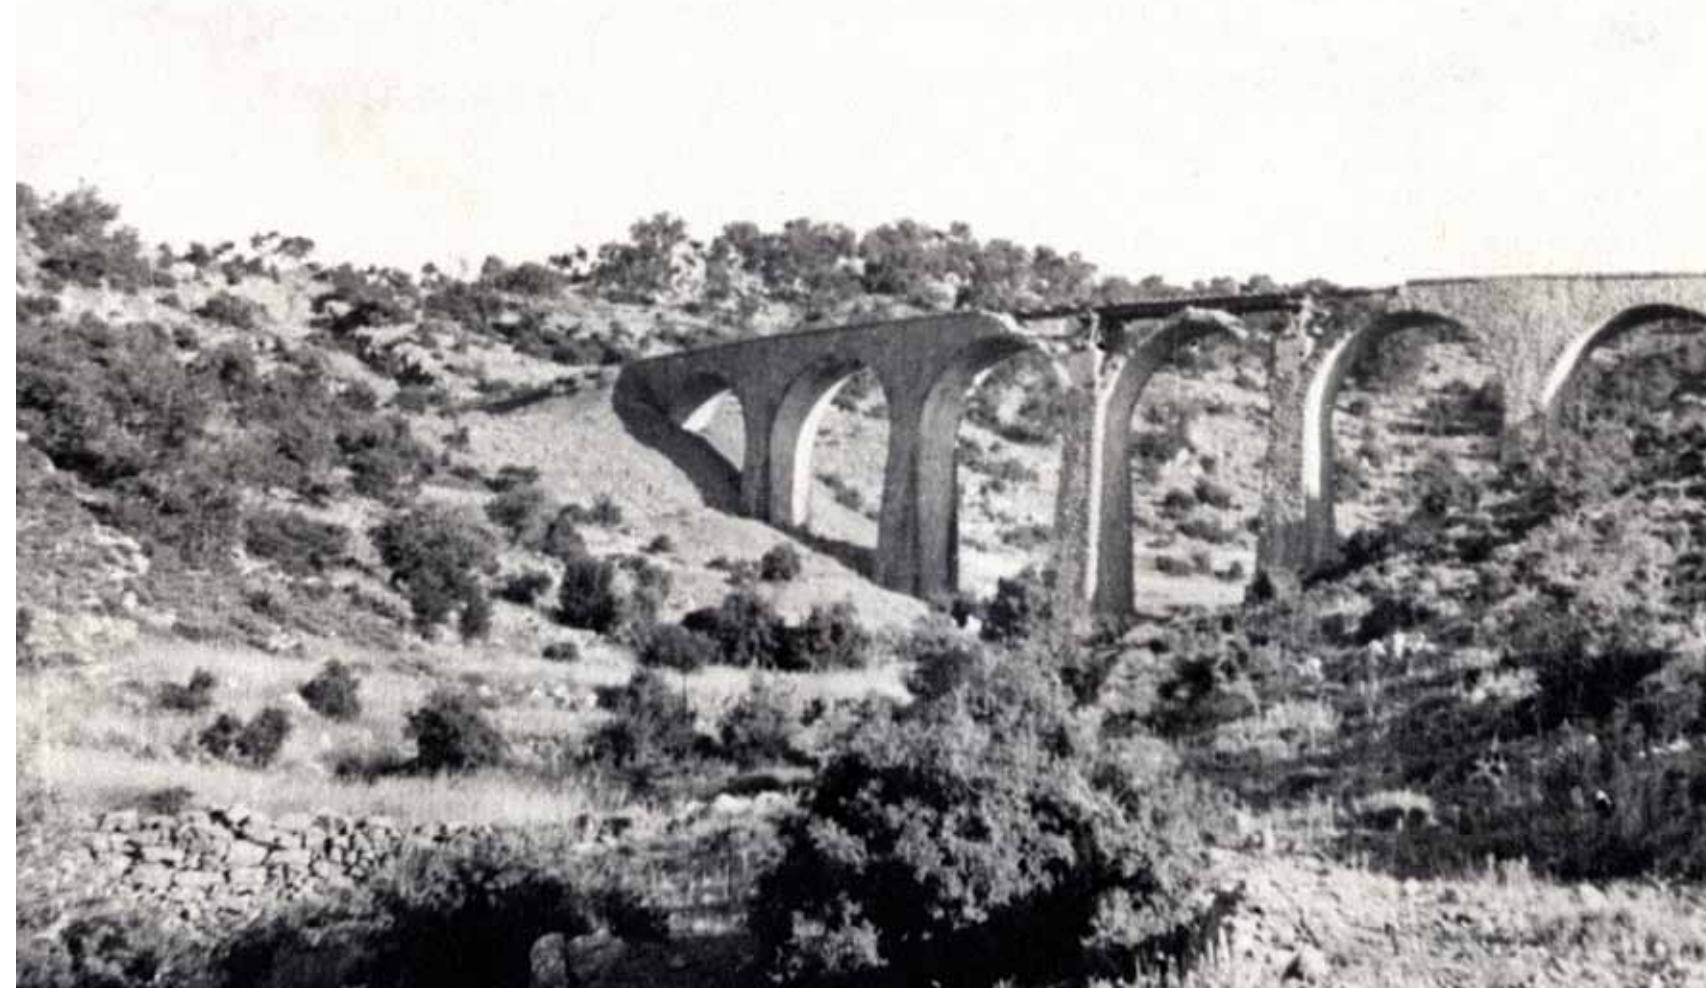
Σ. | Η λίθινη γέφυρα της Μάκρης στο χ.σ. 130+362. Στα κεντρικά τόξα, διακρίνονται τα αποτελέσματα της προσπάθειας ανατίναξης της από τους Γερμανούς ( συλλογή Α. Κουρμπέλη).

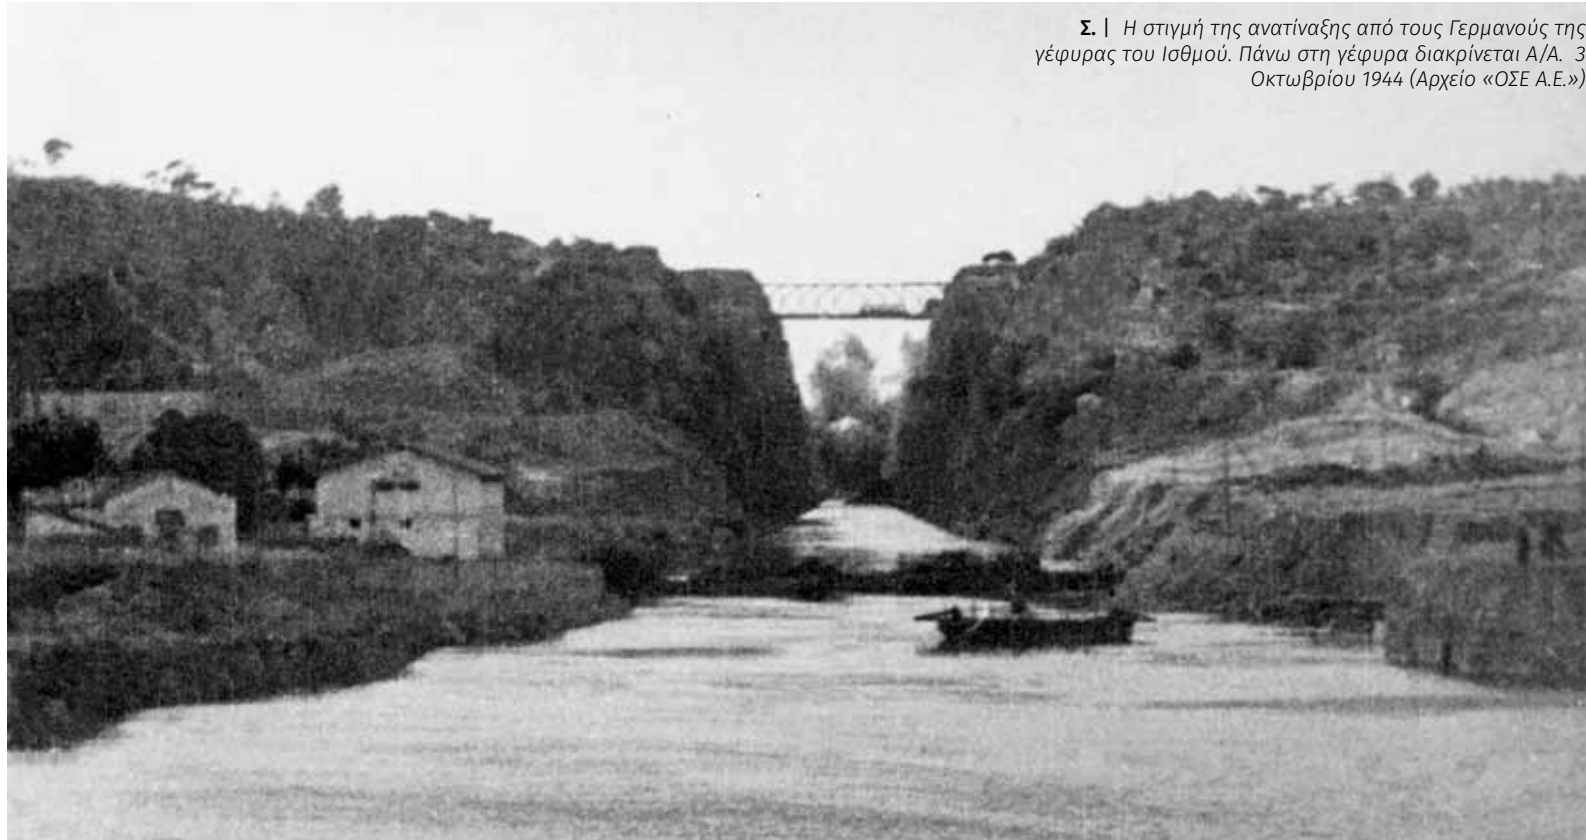
Σ. Ι Η στιγμή της ανατίναξης από τους Γερμανούς της γέφυρας του Ισθμού. Πάνω στη γέφυρα διακρίνεται Α/Α. 3 Οκτωβρίου 1944 (Αρχείο «ΟΣΕ Α.Ε.»)

• Οι δύο γέφυρες της διώρυγας της Κορίνθου είχαν καταστραφεί εντελώς από ανατινάξεις. Όπως είναι γνωστό, την παλαιά, προπολεμική γέφυρα είχαν ήδη καταστρέψει οι Άγγλοι, κατά την οπισθοχώρησή τους, τον Απρίλιο του 1941. Σε αντικατάστασή της, οι Ιταλοί κατασκεύασαν καινούργια που την έθεσαν σε λειτουργία τον Αύγουστο του ίδιου έτους. Η μία λοιπόν από τις δύο γέφυρες που ανατίναξαν οι Γερμανοί το 1944, ήταν αυτή. Αλλά, κατά τη διάρκεια της κατοχής λειτουργούσαν και δύο άλλες διελεύσεις του Ισθμού. Η μία ήταν μια πλωτή ζεύξη πάνω σε λέμβους, που είχαν φτιάξει οι Γερμανοί, στα τέλη Απριλίου του 1941, στην Ισθμία, δηλαδή στην έξοδο προς τον Σαρωνικό κόλπο. Η άλλη, ήταν κρεμαστή οδική γέφυρα, που κατασκεύασαν οι ίδιοι στην Ποσειδωνία, στην έξοδο προς τον Κορινθιακό κόλπο, το Μάιο του 1941, και την λειτούργησαν τον επόμενο μήνα, Ιούνιο. Επομένως, η δεύτερη γέφυρα που κατέστρεψαν οι κατακτητές, ήταν αυτή η οδική στην Ποσειδωνία. Όσο για την πλωτή ζεύξη της Ισθμίας, δεν γνωρίζουμε την τύχη της. Αν λειτουργούσε μέχρι το τέλος της κατοχής, ήταν ευκολότερο να την αποσυναρμολογήσουν για να πάρουν πίσω τα δικά τους υλικά και όχι να την καταστρέψουν. Εκτός

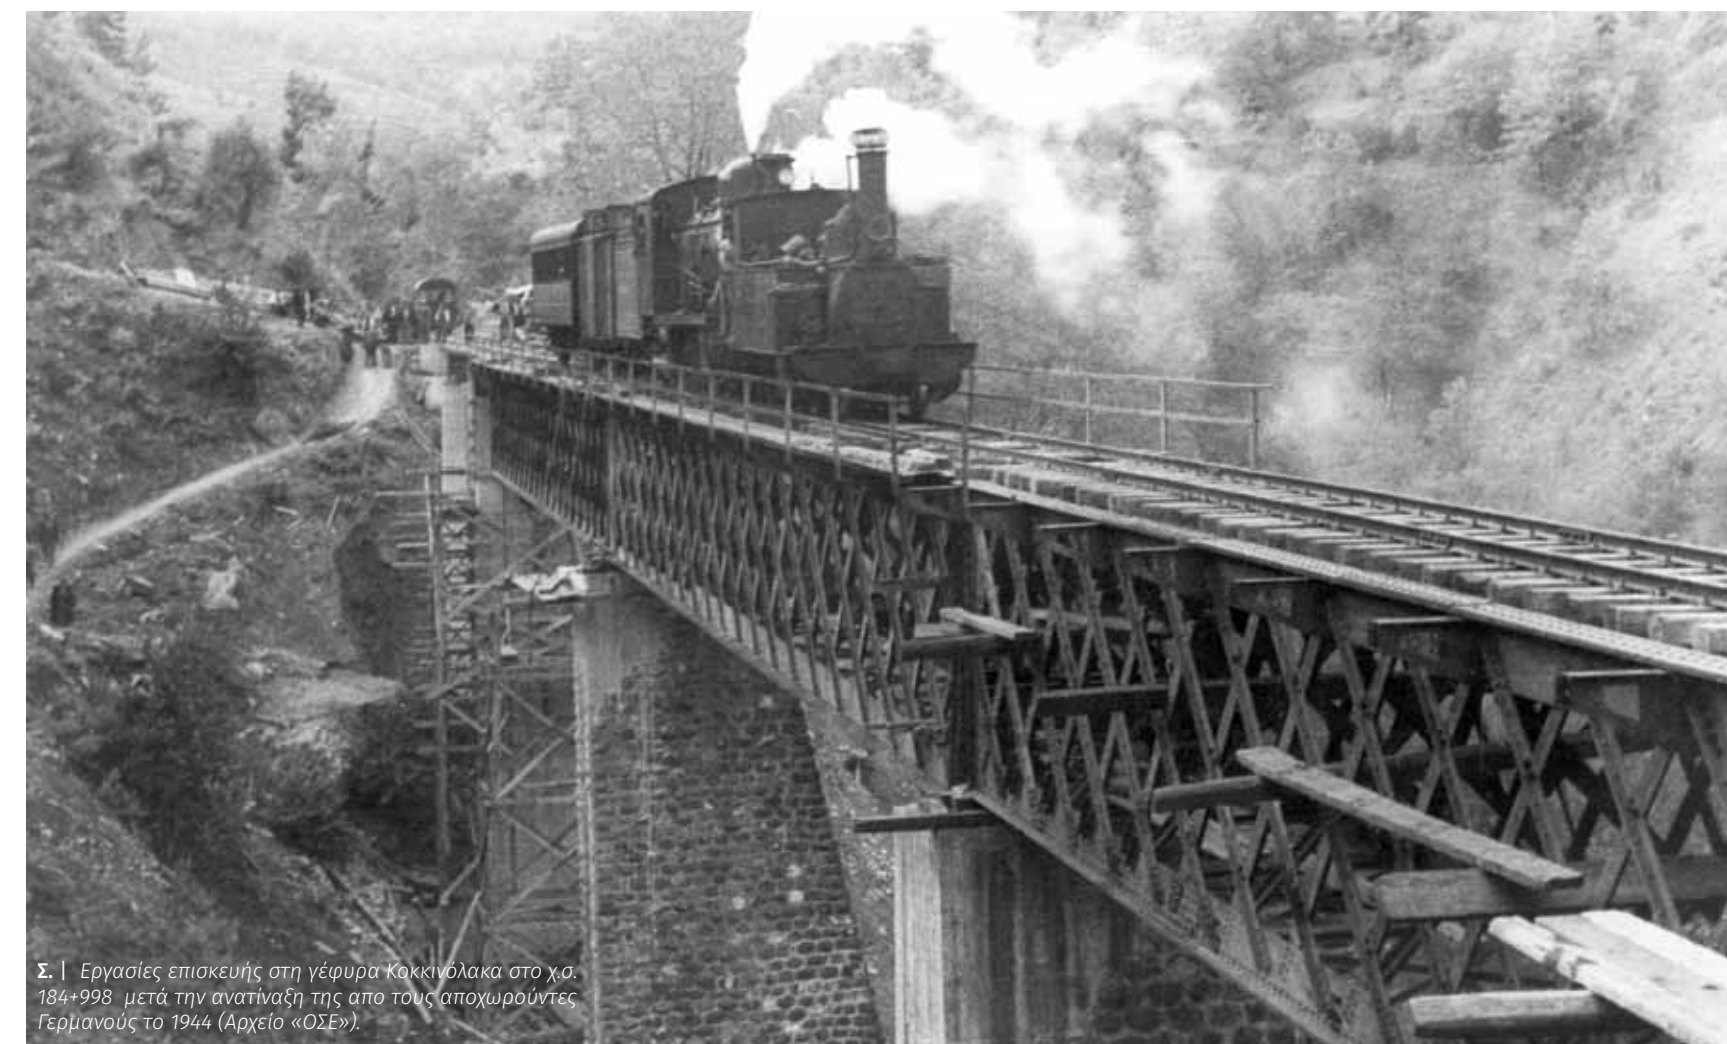
Σ. Ι Εργασίες επισκευής στη γέφυρα Κοκκινόλακα στο χ.σ. 184+998 μετά την ανατίναξη της από τους αποχωρούντες Γερμανούς το 1944 (Αρχείο «ΟΣΕ»).

• Στο τμήμα Τρίπολη-Καλαμάτα, μετά τη Μεγαλόπολη είχαν ανατιναχθεί η μεγάλη γέφυρα Κοκκινόλακκα, μήκους 115μ., που στηριζόταν σε τρία υψηλά μεσόβαθρα, και η πλησίον αυτής γέφυρα Σαφλά ( Χάρτης 1, βέλος 4 - σελίδα 16).

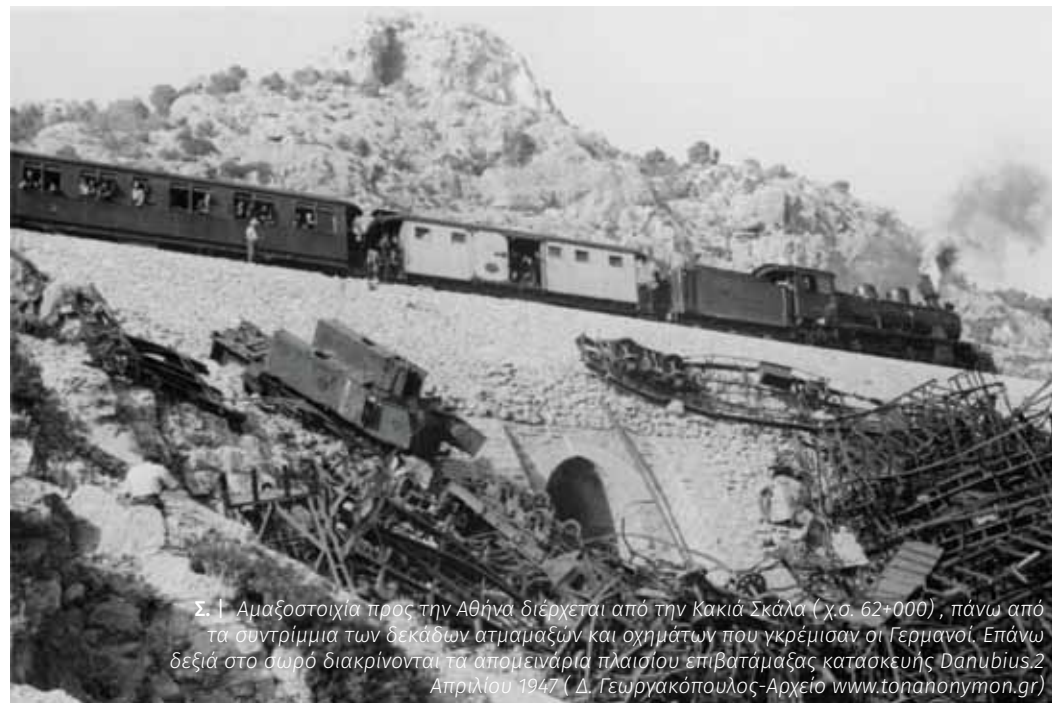
Σ. Γ. Αμαξοστοιχία προς την Αθήνα διέρχεται από την Κακιά Σκάλα (χ.σ. 62+000), πάνω από τα συντρίμια των δεκαθών ατμάμαξων και οχημάτων που γκρέμισαν οι Γερμανοί. Επάνω δεξιά στο σώρο διακρίνονται τα απομεινάρια πλαισίου επιβατάμαξας κατασκευής Danubius.2 Απριλίου 1947 (Δ. Γεωργακόπουλος-Αρχείο www.tonahononymon.gr)

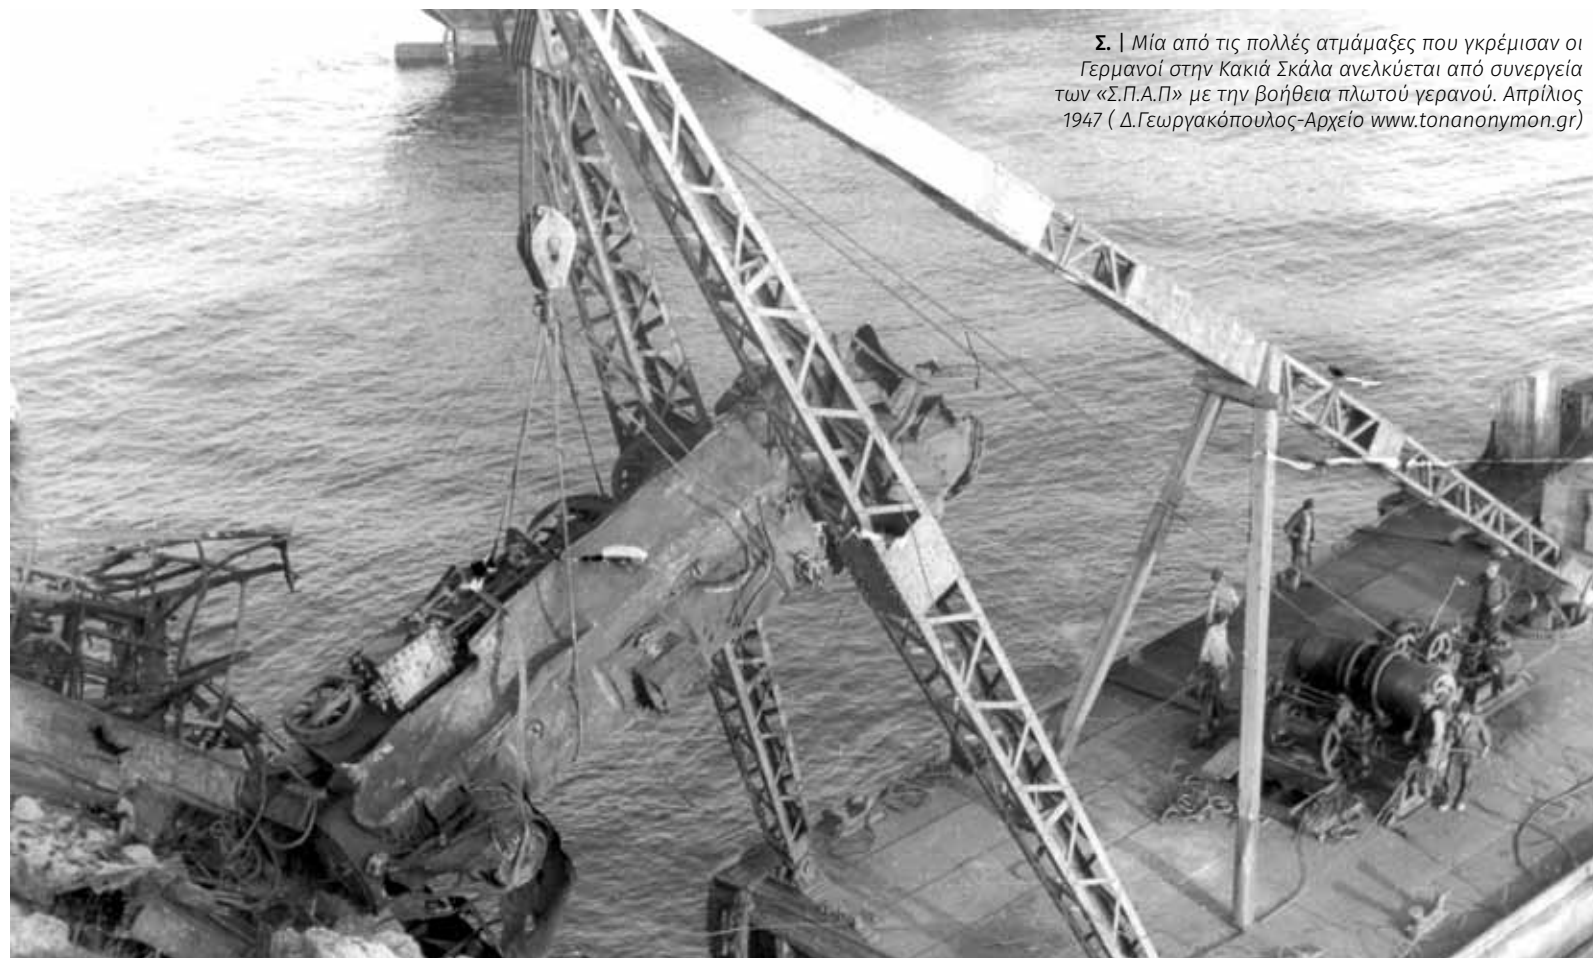
Σ. | Μία από τις πολλές ατμάμαξες που γκρέμισαν οι Γερμανοί στην Κακιά Σκάλα ανελκύεται από συνεργεία των «Σ.Π.Α.Π.» με την βοήθεια πλωτού γερανού. Απρίλιος 1947 (Δ. Γεωργακόπουλος-Αρχείο www.tonahononymon.gr)
